**Ofício GAB nº 094/2026**

**Assunto:** Encaminhamento de resposta ao Requerimento nº 016/2026

**PARECER DE RESPOSTA AO OFICIO nº 016/2026 –  
VEREADOR NANDINHO**

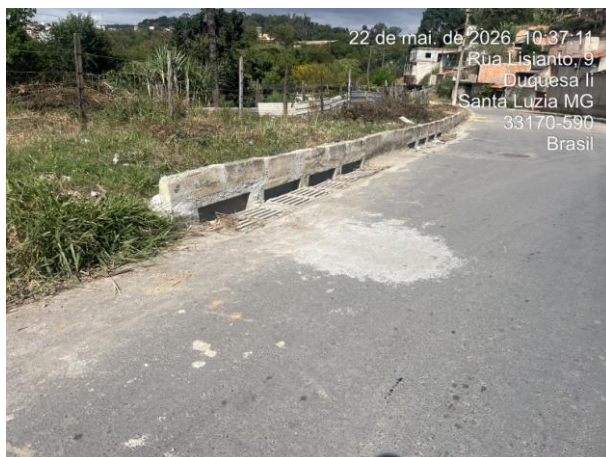
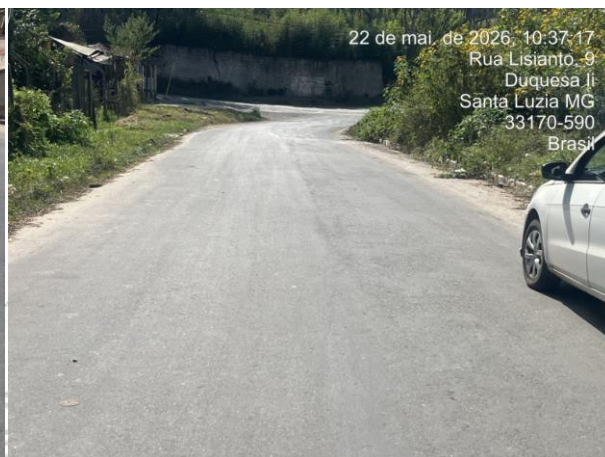
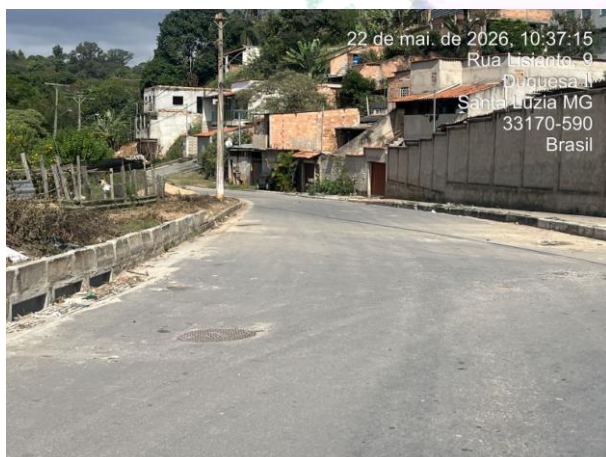
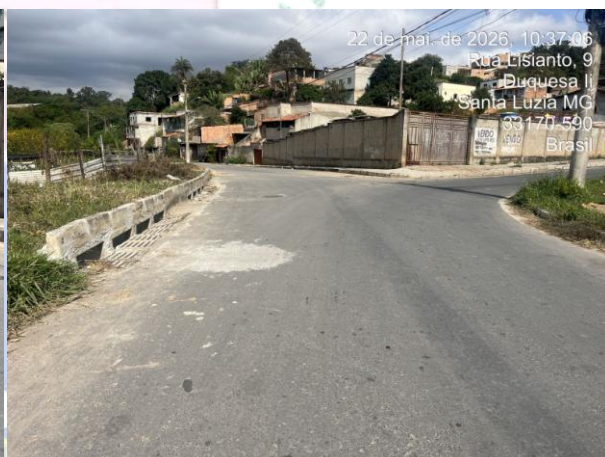
**Rua Lisianto – Bairro Duquesa II**

Após a execução da obra, foram identificados pontos de erosão e levantamento do pavimento asfáltico, ocasionados pela infiltração de água entre o asfalto antigo e o novo, em decorrência do elevado volume de águas pluviais recebidos pela via durante fortes chuvas.

Foram realizadas vistorias técnicas, análise das causas do problema, implantação de melhorias no sistema de drenagem pluvial da via e recomposição do pavimento afetado.

Esclarecemos que a intervenção inicialmente executada tratava-se de obra de pavimentação da Rua Flamboyant, ocasião em que também foi realizado trecho da Rua Lisianto. Posteriormente, diante das condições verificadas no local e da necessidade de adequação para suporte ao elevado volume de águas pluviais da via, constatou-se a necessidade de execução de obra complementar de drenagem pluvial.

Dessa forma, as intervenções posteriores não se restringiram apenas à manutenção da pavimentação originalmente executada, mas consistiram em nova solução de infraestrutura de drenagem, necessária para garantir a estabilidade e durabilidade da via.

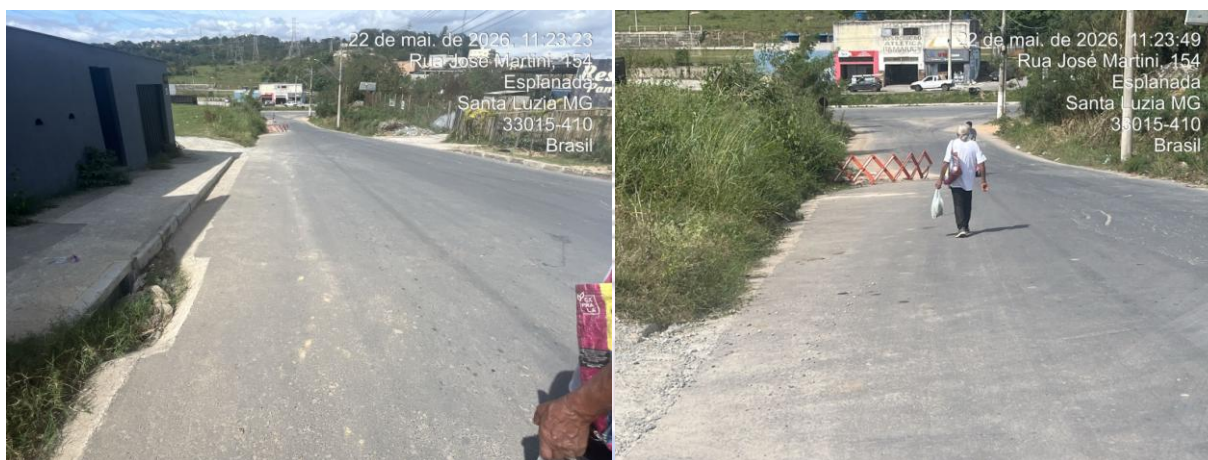
## Rua José Mantini – Bairro Kennedy

Foi identificado processo erosivo ocasionado pelo comprometimento da rede de drenagem existente, devido ao avançado estado de corrosão do material localizado no fundo da tubulação, comprometendo a estrutura da rede pluvial da via.

Foi executada intervenção emergencial no trecho considerado mais crítico, visando evitar agravamento do processo erosivo, principalmente no período chuvoso. A obra contemplou recuperação parcial da drenagem e estabilização do trecho afetado.

Sim. A Secretaria Municipal de Obras já possui programação para execução da continuidade das intervenções necessárias em outro ponto da via, considerando que toda a rede até a chegada do canal encontra-se comprometida. Contudo, em razão das limitações orçamentárias e da mobilização atual das equipes na obra da Rua José Pedro de Carvalho, os serviços serão iniciados após a conclusão da referida obra, momento em que as equipes serão remanejadas para atendimento da Rua José Mantini e demais obras que estão aguardando.

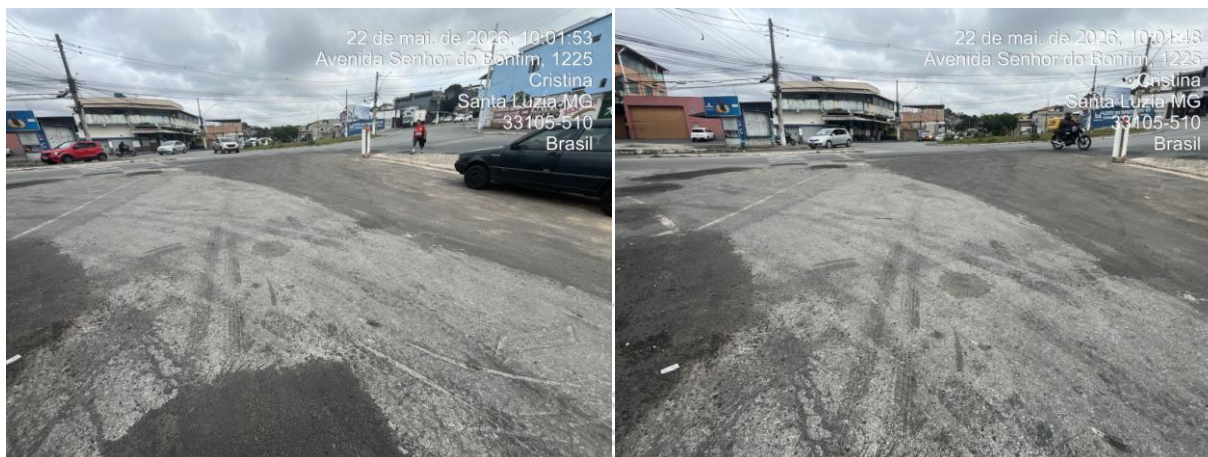
## **Av. Senhor do Bonfim – Bairro São Benedito (Rotatória do PA)**

Após a execução de uma intervenção paliativa inicial, ocorreu abertura do pavimento poucos dias depois, sendo identificado rompimento de galeria pluvial profunda existente no local, situação que demandou intervenção de maior complexidade estrutural.

Foi realizada intervenção definitiva para recuperação da galeria pluvial profunda rompida, incluindo recomposição da estrutura comprometida e recuperação do pavimento da via.

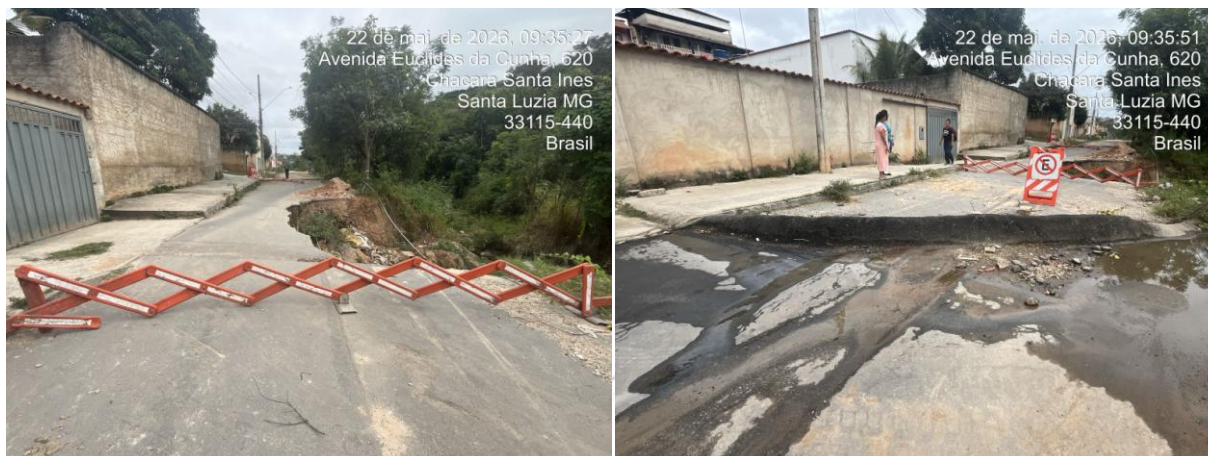
## Av. Euclides da Cunha – Bairro Londrina (Campo do Ratão)

Foi identificado processo erosivo no local, ocasionado em razão de problemas relacionados à rede da COPASA, comprometendo a estabilidade do trecho afetado da via.

Foi elaborado levantamento técnico da área afetada e definida solução de contenção por meio de execução de gabião, considerando a necessidade de estabilização estrutural do talude e recuperação da erosão existente.

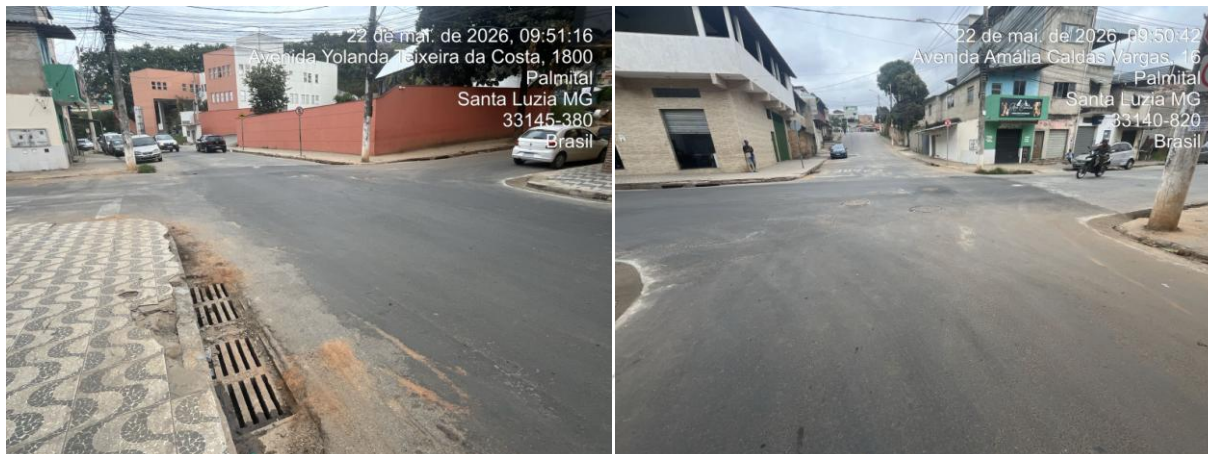
**Av. Yolanda Teixeira da Costa, nº 1850 – Bairro Palmital (ao lado da Delegacia da PMMG)**

Foi identificado processo erosivo ocasionado pelo rompimento da parede da galeria profunda de drenagem pluvial, ocorrendo também, de forma conjunta, comprometimento da rede de esgoto da COPASA existente no local.

Foi executada obra definitiva de recuperação da galeria profunda de drenagem, incluindo recomposição estrutural da área afetada e recuperação do trecho comprometido, solucionando os problemas identificados no local.
