**Ofício GAB nº 110 /2026**

**Referência:** Processo de Regularização Fundiária Urbana (REURB) do Condomínio Rural Canto da Serra – Processo Administrativo nº 48/2023

## OFÍCIO - SMHR Nº 120/2026 - SMHR/CREURB

**Assunto: Devolutiva PRF – REURB Condomínio Canto da Serra.**

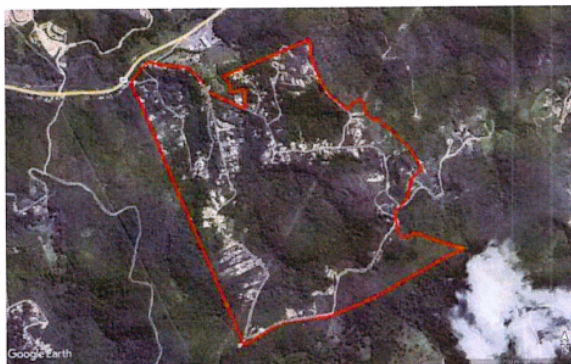
**Figura 02:** Poligonal instaurada

**7.2.** Representar em todas as peças gráficas a delimitação da poligonal do núcleo, com cor diferente para ficar em destaque, pois as peças estão com representações diferentes e/ou ausentes, além de apresentarem também poligonal diferente da instaurada.

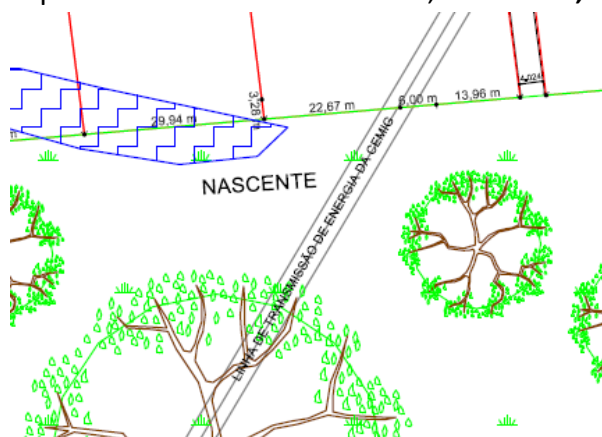
**Figura 05:** Recorte do Projeto Urbanístico Reurbis

**7.3.** Indicar a faixa de servidão da linha de transmissão da CEMIG no levantamento planialtimétrico, projeto urbanístico e croquis dos memoriais descritivos, **identificar, cotar e inserir na legenda;**

Vale salientar que, parte da ocupação de alguns lotes das quadras 01, 03, 07 e 08 encontra-se inserida na faixa de servidão administrativa da linha de transmissão de energia elétrica da CEMIG. Considerando as

restrições de uso e ocupação impostas pela servidão, bem como as disposições das Resoluções da ANEEL, da ABNT NBR 5422 e da Norma Técnica CEMIG PE/LS-5621, conclui-se que tais áreas não são passíveis de titulação no âmbito da Regularização Fundiária Urbana (REURB).

Dessa forma, as porções atingidas pela faixa de servidão deverão ser destinadas a usos compatíveis com as limitações estabelecidas pela concessionária.

Para a adequada análise e definição das áreas afetadas, é necessária a representação da faixa de servidão com sua largura oficial e correta em toda a extensão da linha de transmissão que atravessa o condomínio.

Além disso, os memoriais descritivos a serem apresentados deverão contemplar expressamente a área de servidão da CEMIG, identificando seus limites, dimensões, confrontações e eventuais interferências com os lotes objeto da regularização, de modo a garantir a compatibilidade do projeto de REURB com as restrições técnicas e legais aplicáveis.

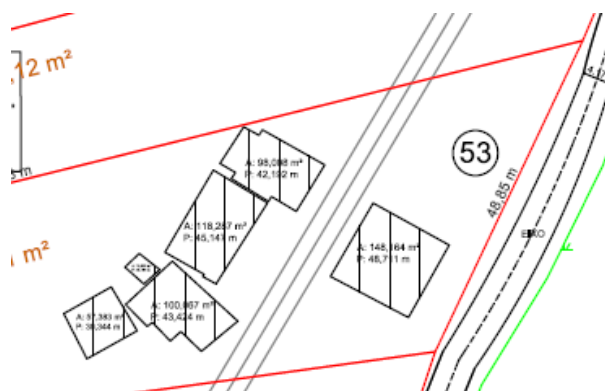
**Figura 06:** Recorte do Projeto Urbanístico Reurbis, edificações próximas, à linha de transmissão da CEMIG. (Lote 53 da quadra 01)

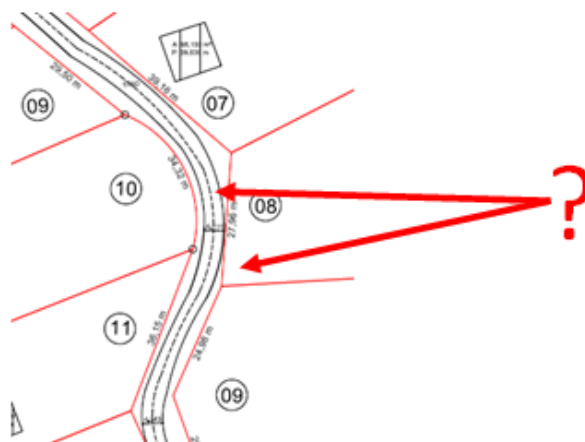
**7.4.** Indicar de forma mais clara os passeios no levantamento planialtimétrico e no projeto urbanístico, identificando também as possíveis melhorias nos trechos onde aparenta não existir passeio. Sugere-se utilizar hachura em tom cinza claro para facilitar a visualização. Além disso, apresentar as cotas em pelo menos três pontos distintos de cada trecho — considerando as partes mais largas, médias e estreitas — de forma que as informações fiquem legíveis e bem identificadas.

**Figura 07:** Recorte do Projeto Urbanístico Reurbis, espaços sem identificação.

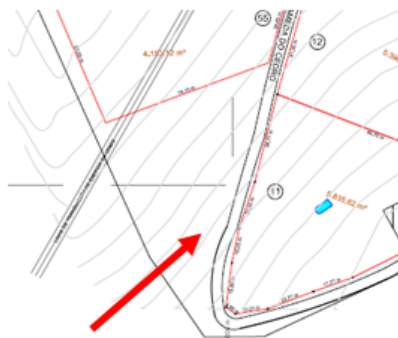
**7.5.** Indicar as áreas públicas: área institucional e equipamentos livres de uso público (ELUP); ainda constam espaços vazios sem destinação. Em uma das peças técnicas a delimitação do poligonal inclui a área em volta do lago, diferentemente da poligonal instaurada, verificar e corrigir.

Figura 08: Vazio entre as quadras 01 e 04

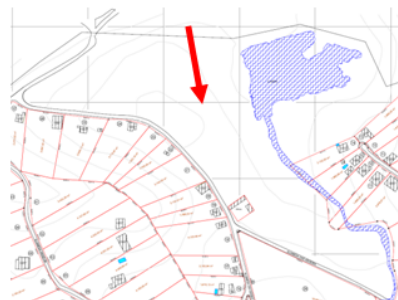
Figura 09: Área em volta do lago

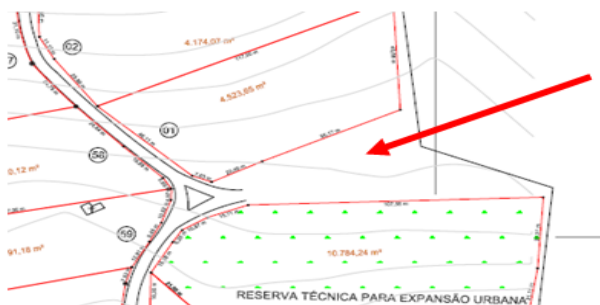
Figura 10: Área entre as quadras 06 e 07

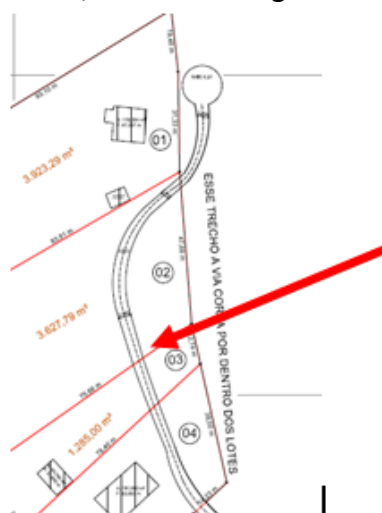
Figura 11: Recorte do Projeto Urbanístico

7.6. Na quadra 08, onde a via corta os lotes 02, 03 e 04. Corrigir.

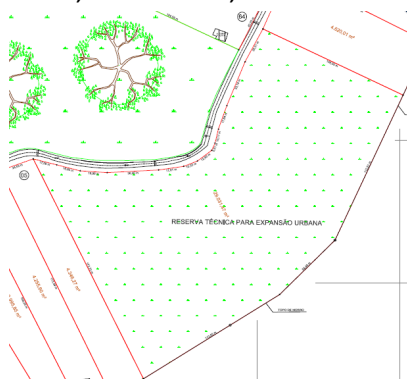
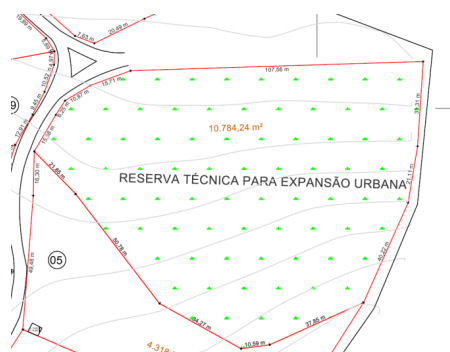
Figuras 12 e 13: Recortes do Projeto Urbanístico

7.7. A imagem abaixo se trata de uma área de equipamento livre de uso público (Elup), área remanescente, área verde, área institucional? Indicar por escrito no projeto e no quadro de áreas.

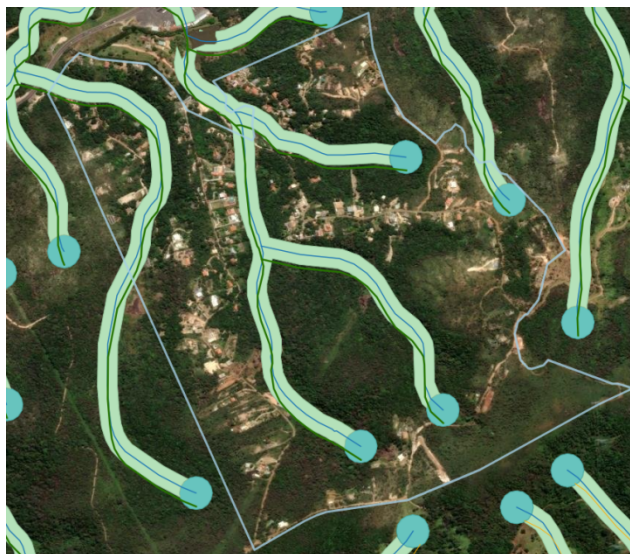
**Figura 14:** Informação do IDE-Sisema MG

**7.8.** Em análise ao IDE-Sisema foi verificada mais áreas de APP dentro da poligonal do núcleo conforme imagem abaixo, verificar e corrigir se for o caso. Representar no projeto urbanístico a faixa de domínio ao logo do córrego e nascente, cotada e identificada conforme código florestal (Lei nº12.654/2012) e orientação dos itens 7.11 e 7.12 do Termo de Referência.

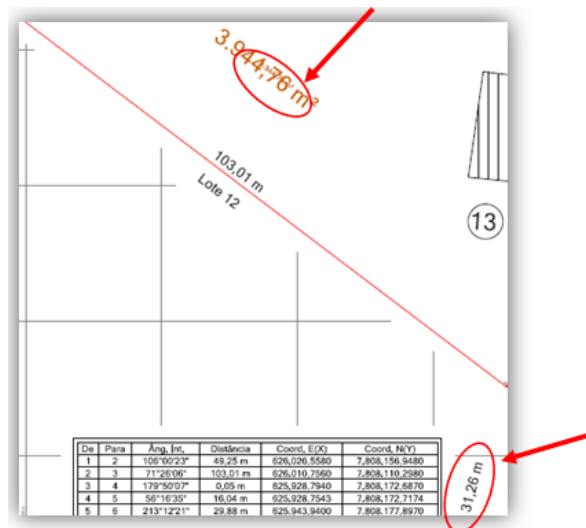
Figura 25: Recorte do croqui do lote 13 da quadra 02

9.12. Na quadra 02 limpar o croqui do lote 13 que está com informações soltas e sobrepostas;
